# Komplexe OK-Versorgung

Befund einer neuen Patientin mit alio loco angefangener und aufgrund von „Kommunikationsproblemen“ abgebrochener OK-Versorgung.

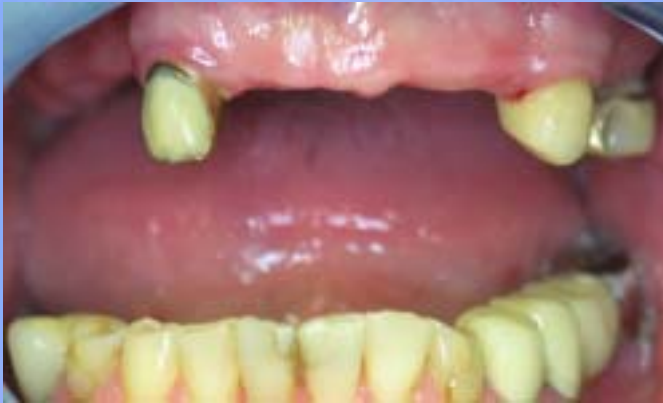
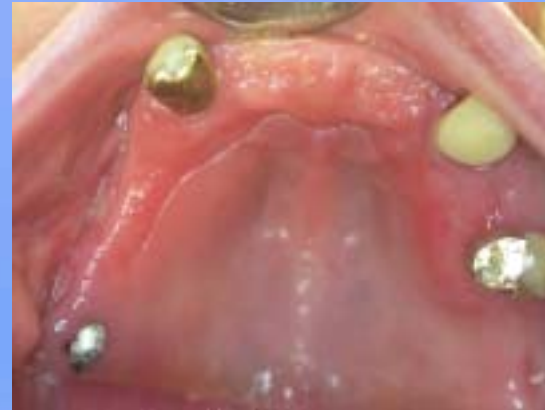
Regio 27 wurde ein zusätzliches Implantat gesetzt, das aber verlorenging.

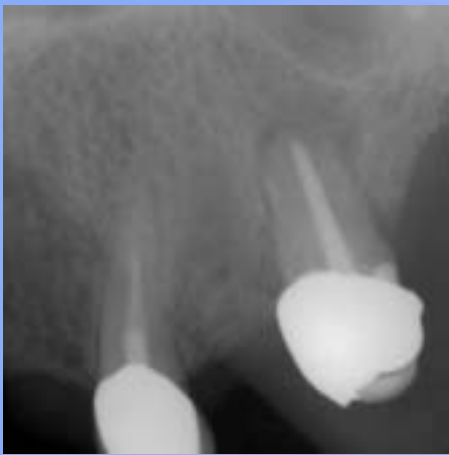
Die Zähne 23 und 25 waren insuffizient endodontisch behandelt und mussten vor Versorgung revidiert werden. Erstaunlich leicht ging die Entfernung der Stifte von der Hand.

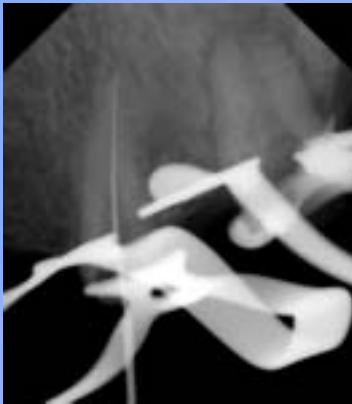
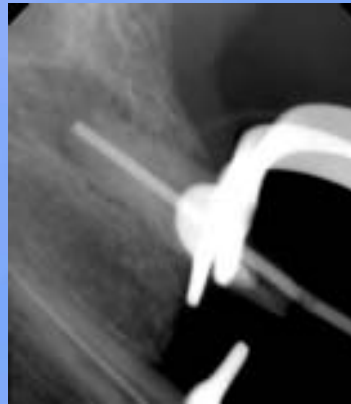
Die intraoperativen Aufnahmen zeigen die doch ordentliche Aufhellung an 25. Der apikale Durchtritt wies ISO 80 auf.

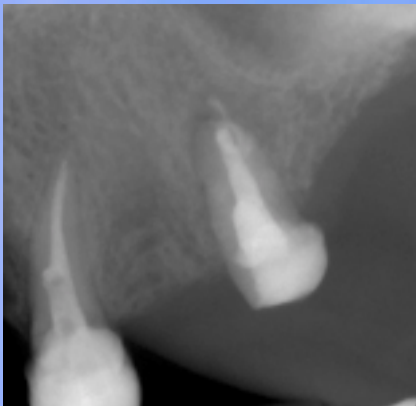
Die Wurzelkanäle wurden mit AH-Plus und Guttapercha in lateraler Kondensation gefüllt. Einen Tag später erfolgten adhäsive Aufbauten mit Glasfaserstiften, Syntac Classic und Tetric Flow

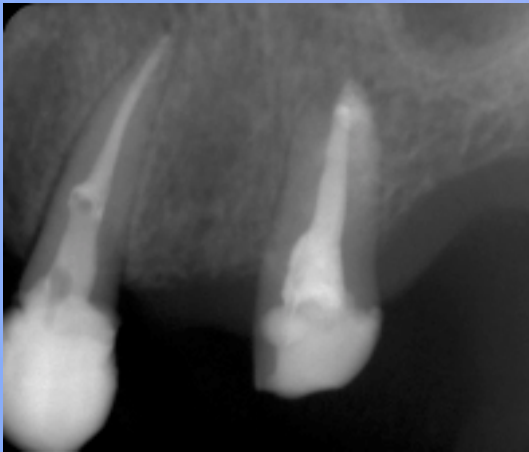
Nach 3 Monaten nahezu  
komplette Ausheilung an 25

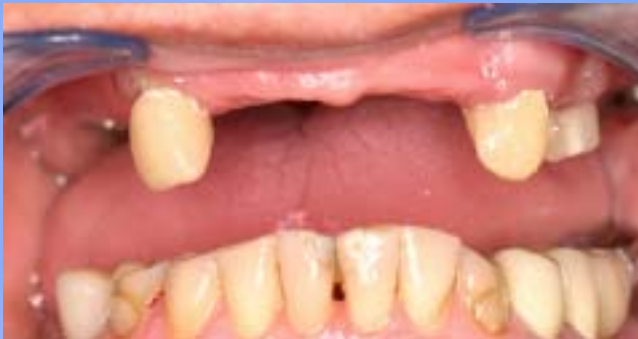
Die Bilder zeigen die Situation vor  
Präp und Abdrucknahme mit den  
Provs und den gesetzten  
Implantaten.

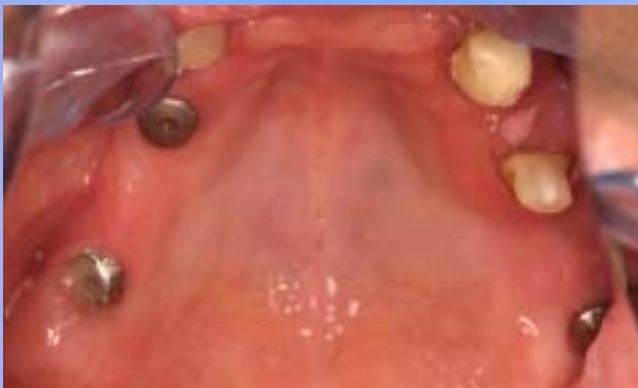
Das Implantat regio 27 (ist wohl  
eher 28) hätte ich sicherlich lieber  
etwas weiter vorne gesetzt, aber  
frage mich bitte niemand, warum  
das so weit hinten liegt, ich kann  
mir ´s eigentlich nicht so recht  
erklären...

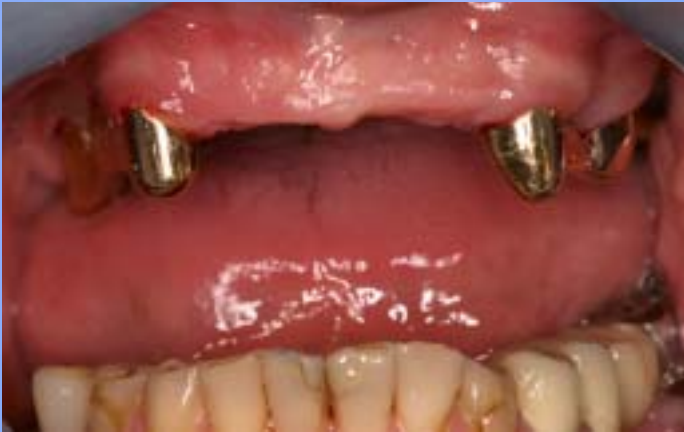
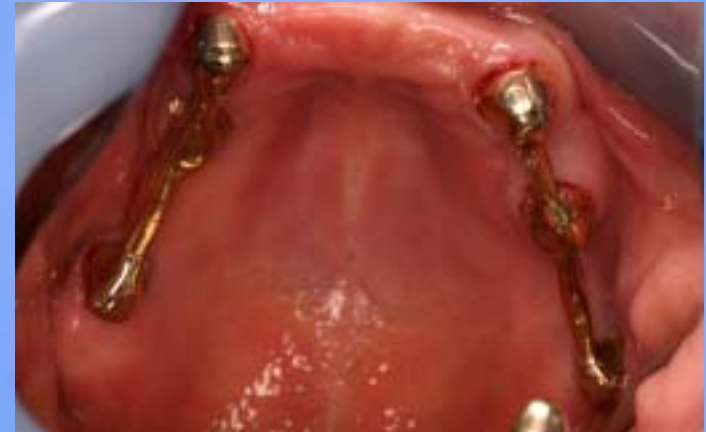
Je ein Teleskopsteg rechts und links auf drei Pfeilern in situ.

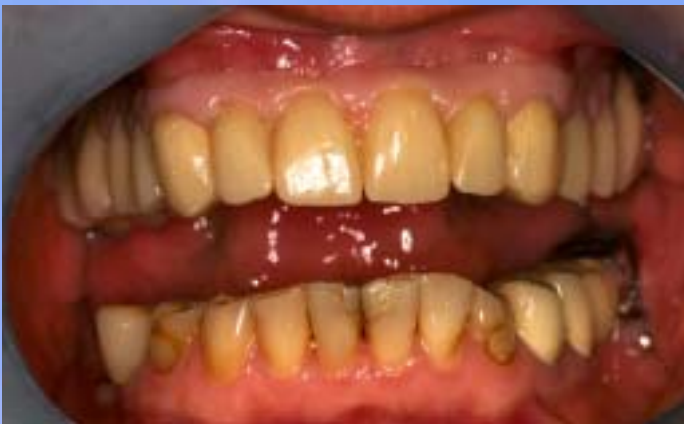
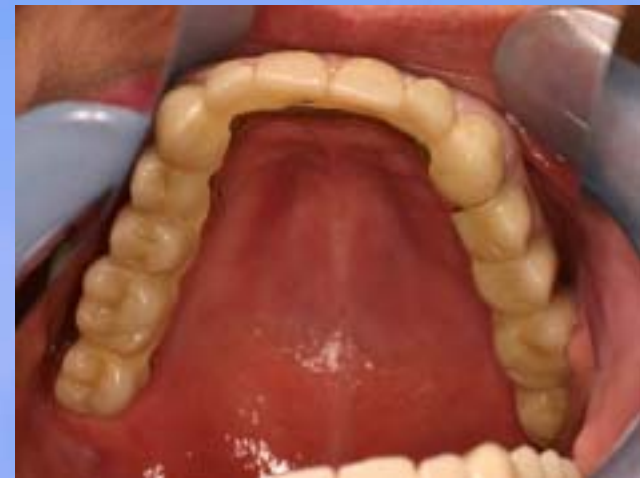
Die fertige Versorgung. Eine solche Gestaltung hätte man feststehend nur mit immensem Aufwand hinbekommen. Die Patientin ist jedenfalls begeistert und möchte nun auch den UK schön gerichtet haben...
