**Beispiel einer
Komplettversorgung
eines stark zerstörten
Zahnes 36**

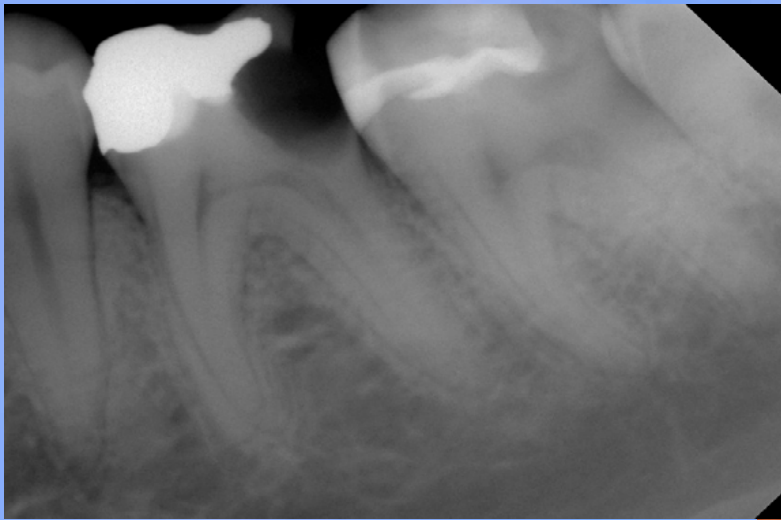
Tief zerstörter Zahn 36
Füllung an 37 mit Sekundärkarie

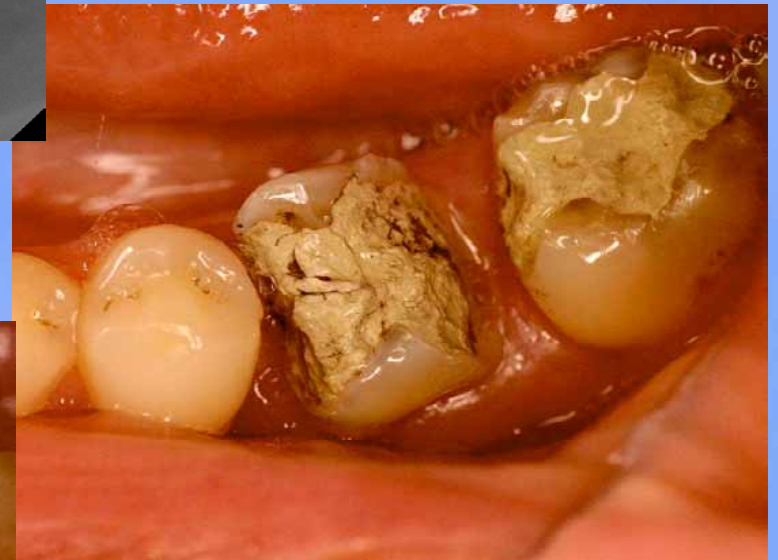
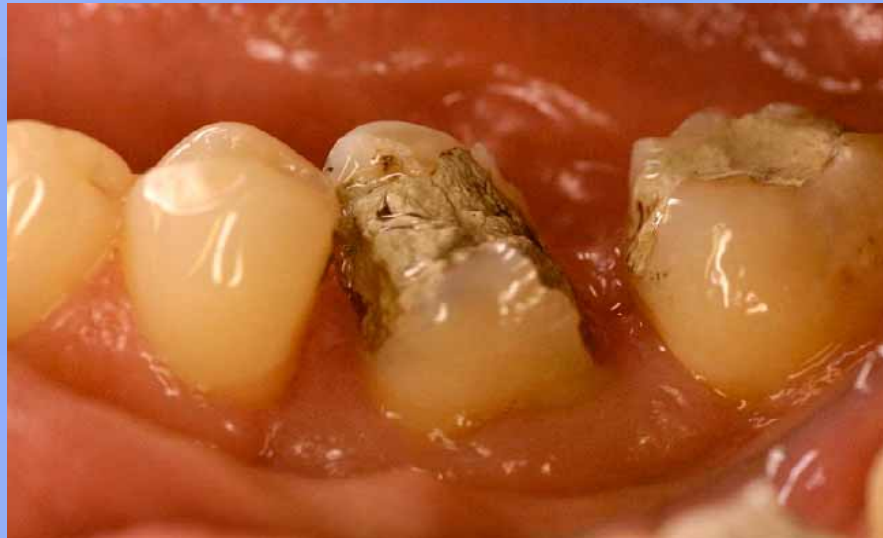
Nach Karies ex und PV

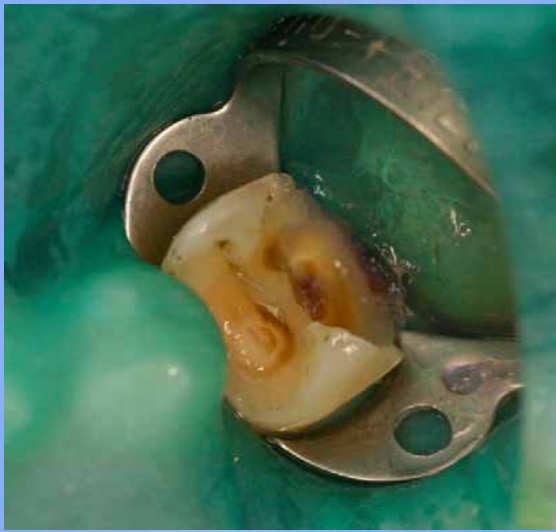
Aufbau mit Tetric Flow
und WK

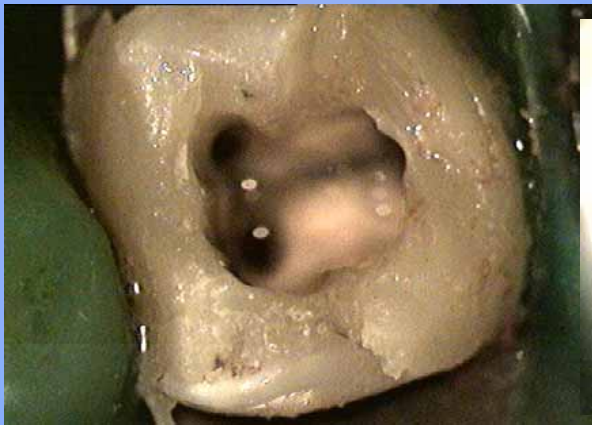
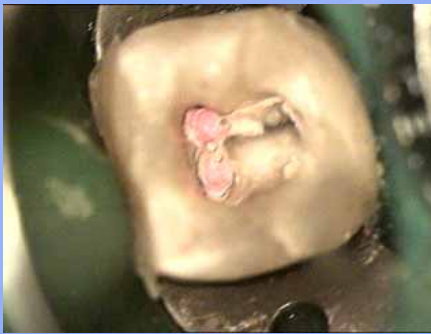
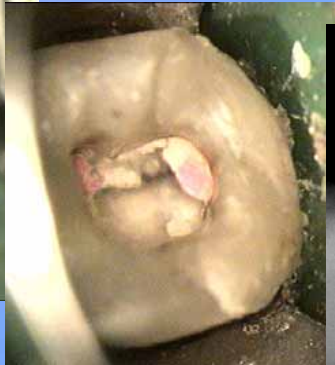
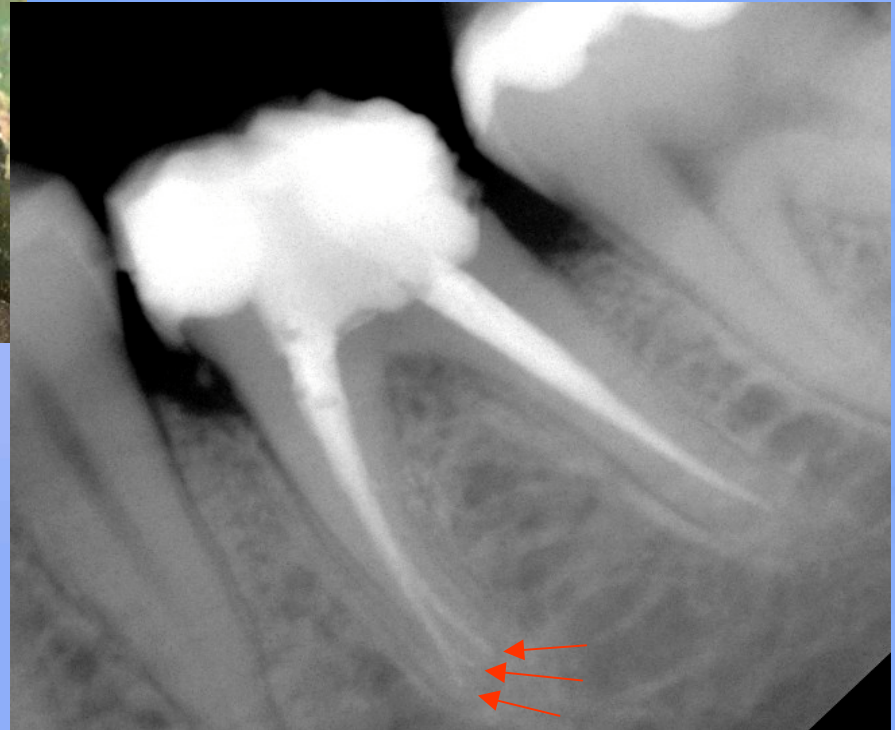
**WF mit lateraler Kondensation
(Guttapercha / AHplus)**

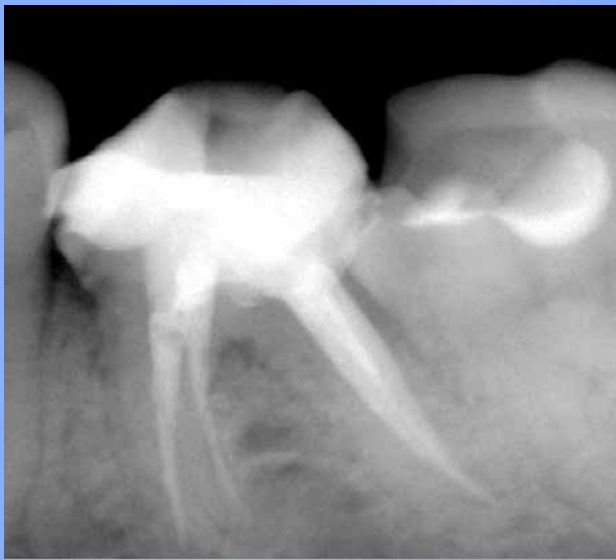
Kontroll-Rö nach 3 Monaten

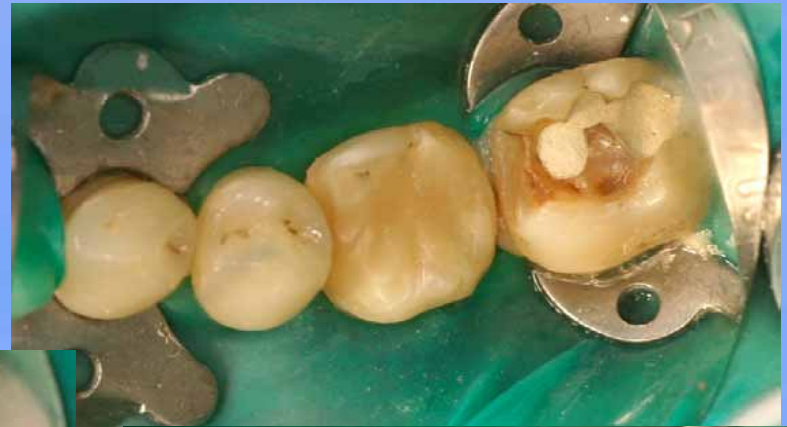
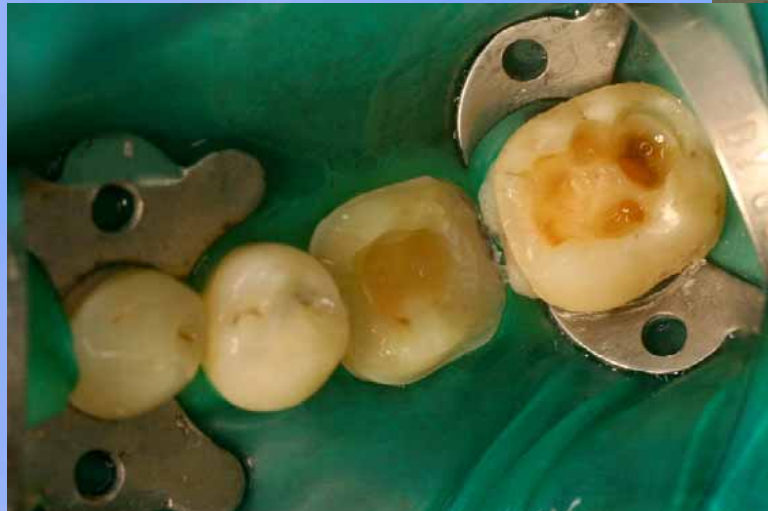
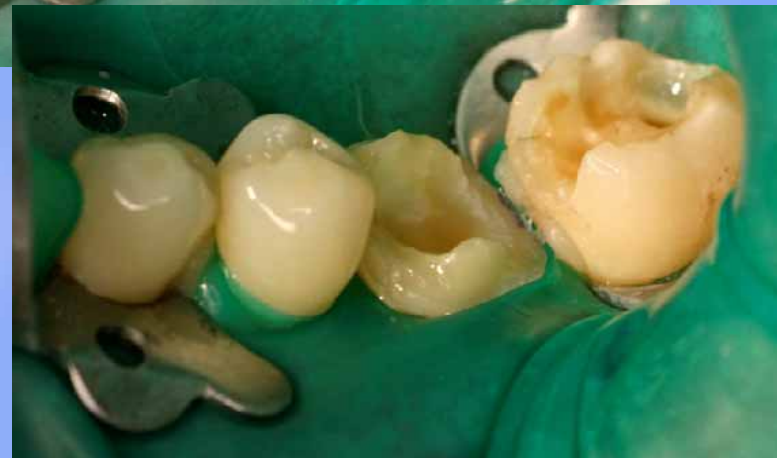
36: Präp für DiamondCrown-Onlay,
37: adh. Mehrschichtfüllung mit DiamondCrown

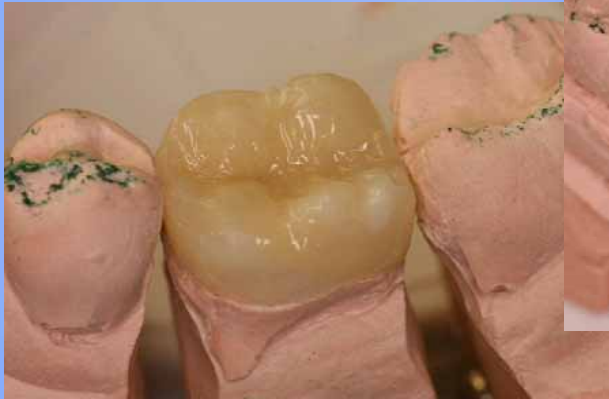
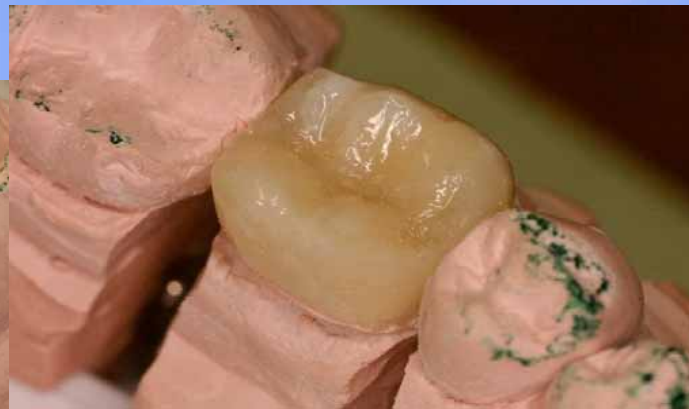
fertiges DiamondCrown-Onlay
auf Laborstumpf

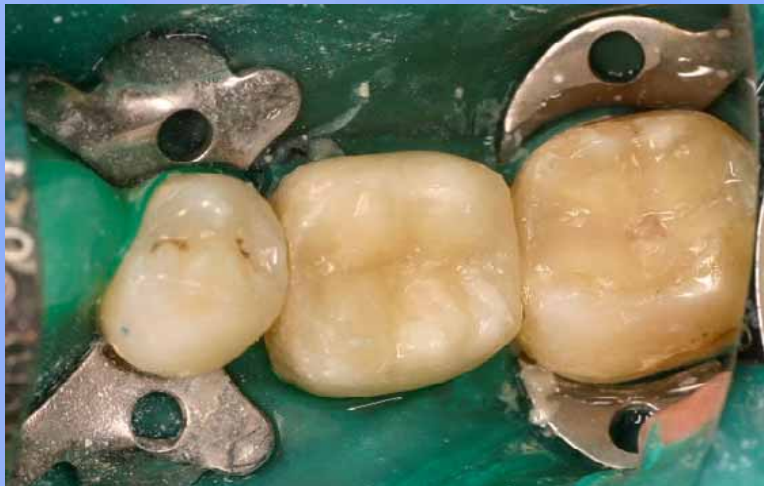
eingesetzt und versäubert,
Mehrschichtfüllung an 37
